ФЕДЕРАЛЬНОЕ АГЕНТСТВО
ВОЗДУШНОГО ТРАНСПОРТА
(РОСАВИАЦИЯ)

Информация по безопасности полетов № 17

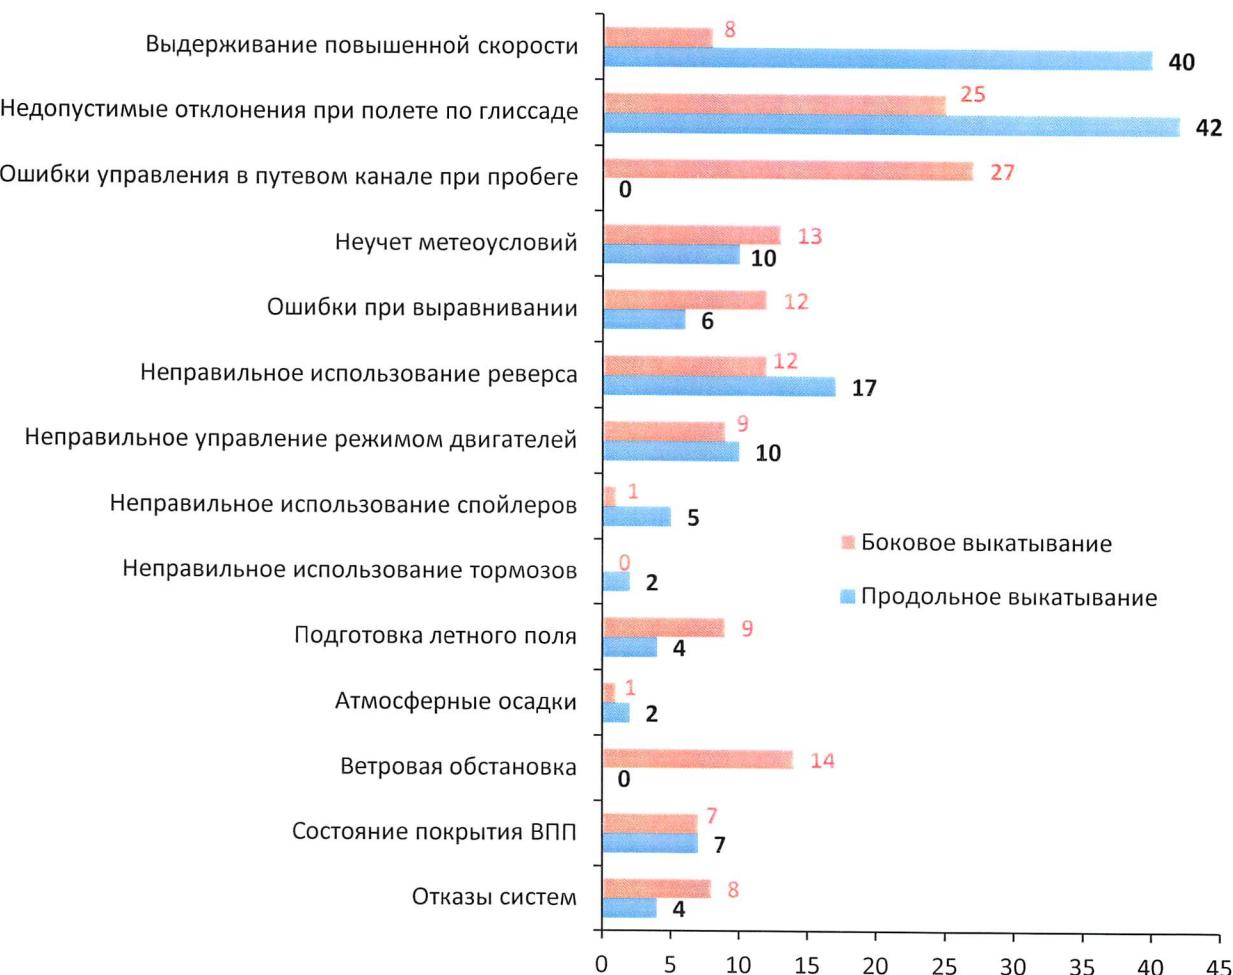
Статистические данные об основных факторах, приводящих к авиационным происшествиям и инцидентам, связанным с выкатыванием самолетов за пределы ВПП приведены на рисунке 1.

Рис. 1. Основные причины авиационных событий, связанных с выкатываниями за пределы ВПП (самолеты с максимальной взлетной массой более 2250 кг, период 2002 – 2013 годы)
